# Actualizaciones Tecnológicas

## Lo que todo Gerente de Control de Calidad debe saber sobre el ensayo de Resistencia a la Compresión

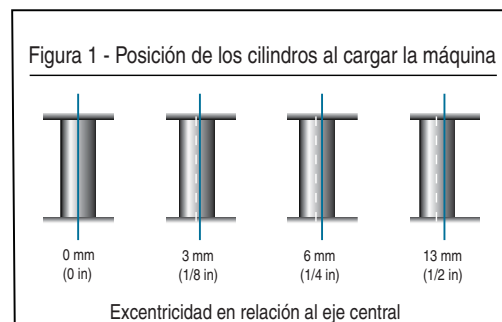
1. Colocación correcta (ninguna excentricidad) de la probeta en la máquina de ensayo, tal como se describe en ASTM C 39, “Método de ensayo de la resistencia a compresión de probetas cilíndricas de concreto”.
2. Colocación de la probeta en la máquina de ensayo, con el eje central del cilindro a 3 mm (1/8 in) a la izquierda del eje vertical central de la máquina de ensayo.
3. Colocación de la probeta en la máquina de ensayo, con el eje central del cilindro a 6 mm (1/4 in) a la izquierda del eje vertical central de la máquina de ensayo.
4. Colocación de la probeta en la máquina de ensayo, con el eje central del cilindro a 13 mm (1/2 in) a la izquierda del eje vertical central de la máquina de ensayo.

En la **Figura 1** se muestran las diferentes posiciones del cilindro en la máquina de ensayo. Las platinas de la mayoría de los equipos de

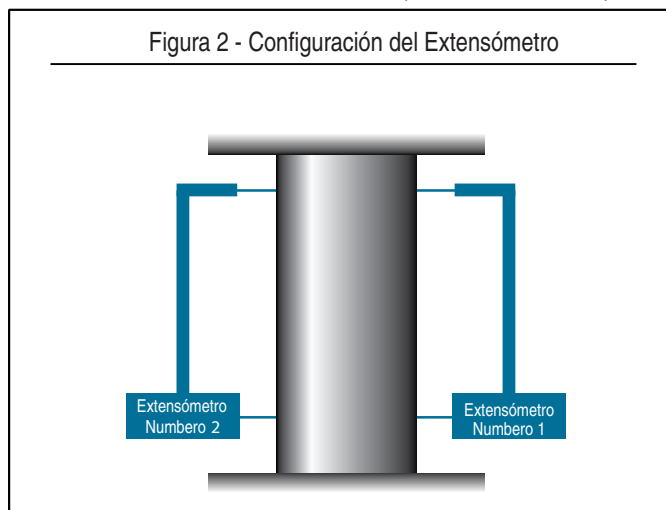
Se ensayaron tres cilindros para cada una de las cuatro excentricidades descritas anteriormente. Una vez colocado el cilindro en la máquina de carga, se le fijaron dos extensómetros para medir la deformación axial de la probeta durante la aplicación de la carga. Los extensómetros fueron espaciados a 180°, afianzando los bordes de cuchilla del extremo de cada galga a 50 mm (2 in) de las partes superior e inferior de cada cilindro.

Para fines de análisis se colocó el extensómetro No. 1 en el lado derecho, y el No. 2 en el izquierdo (ver **Figura 2**). Ambos fueron conectados a un sistema de adquisición de datos computarizados para fines de realización del análisis de los datos. Asimismo se hizo un control cuidadoso de otros factores que podrían afectar los resultados de resistencia, tales como la calibración de la máquina, el contenido de humedad de las probetas durante el ensayo, y la velocidad de carga (esta última se fijó a 90 kN/min [20,000 libras/min], equivalente a 0.33 MPa/s [47.2 psi/s]).

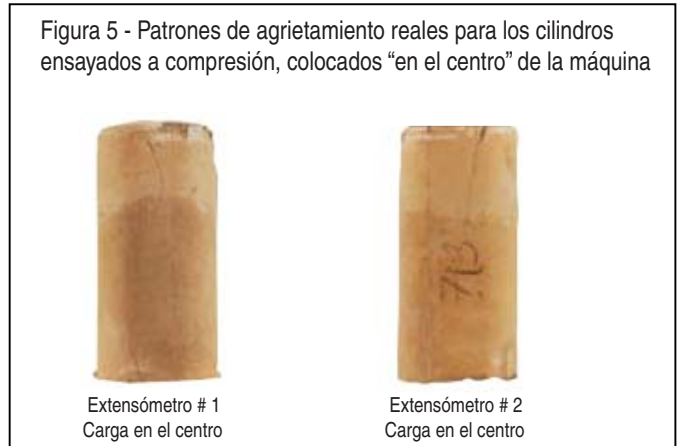
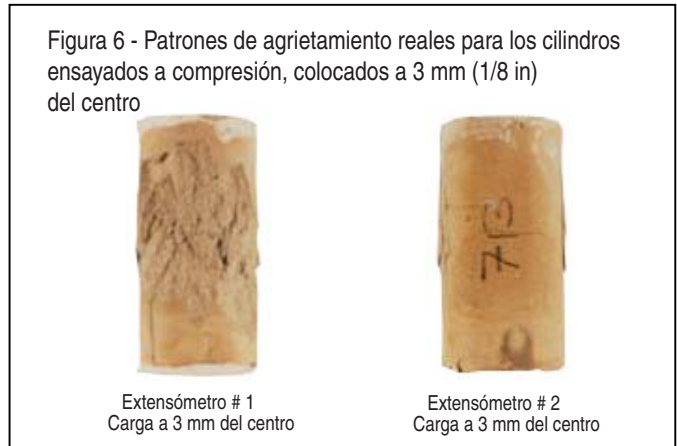
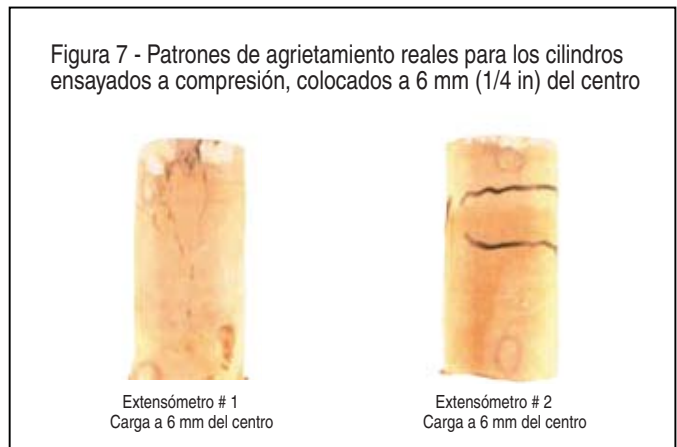
Las **Figuras 5, 6, 7 y 8** muestran grietas a cortante verticales e inclinadas al lado derecho de la probeta de ensayo y grietas horizontales en el lado izquierdo que ocurren en probetas que han sido incorrectamente ensayadas. Las grietas horizontales ocurren por la flexión del cilindro en la máquina de carga y ruptura por tensión.
