Propietario: Hotel Royal Mayan
Ubicación: Cancún, Quintana Roo, México
Area: 530 m2

Impermeabilización de losa de azotea en el Hotel Royal Mayan, Cancún

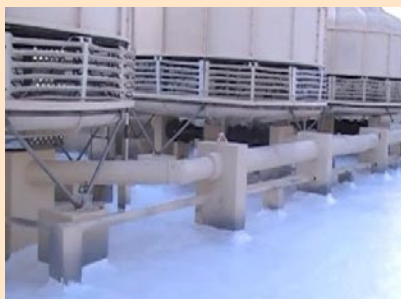
Problema resuelto. Sistema impermeabilizante y protector de poliurea de BASF ya aplicado

Para solucionar el problema, BASF propuso mejorar las características del sustrato, y aplicar el sistema de protección e impermeabilización de poliurea de BASF, utilizando IC-2000 como primario, IC-2480 como recubrimiento principal y finalmente IC-5400 como acabado final.

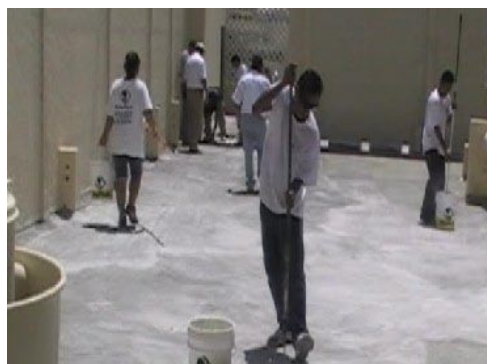
Aplicación de IC-2000 PSW Primer

IC-2000 PSW Primer - es un imprimante de poliurea desarrollado para que penetre, selle y promueva la adhesión con sustratos de concreto y metal.

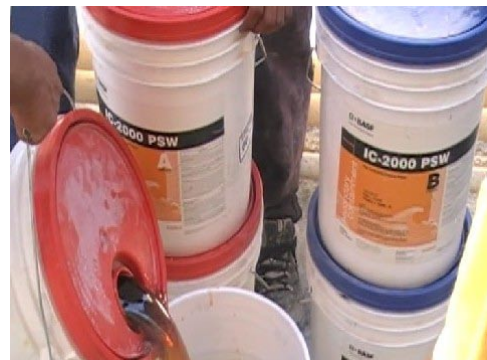
3. Por último se aplicó el sistema de recubrimiento de Poliurea de BASF, utilizando los productos IC-2000 PSW Primer, IC-2480 y IC-5400.

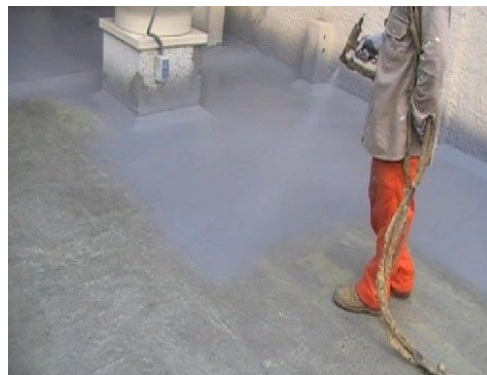
Aplicación de IC-2480

IC-2480 - es un recubrimiento bicomponente aromático 100% de sólidos proyectable de poliurea elastomérico. Es usado como para protección a productos químicos e impermeable para superficies horizontales y verticales.

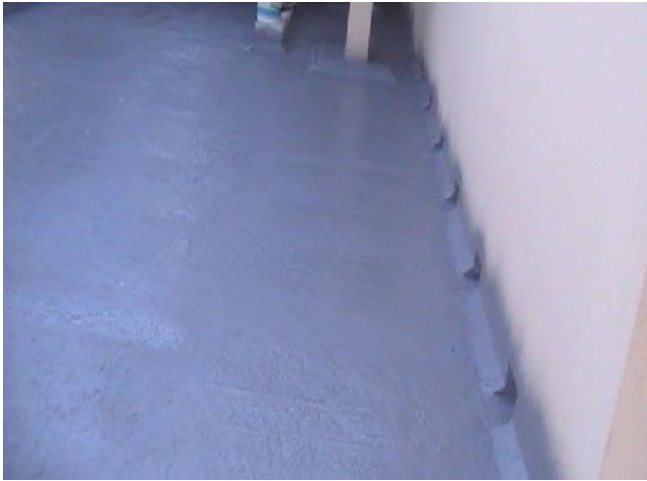
Aplicación de IC-2480 ya terminada

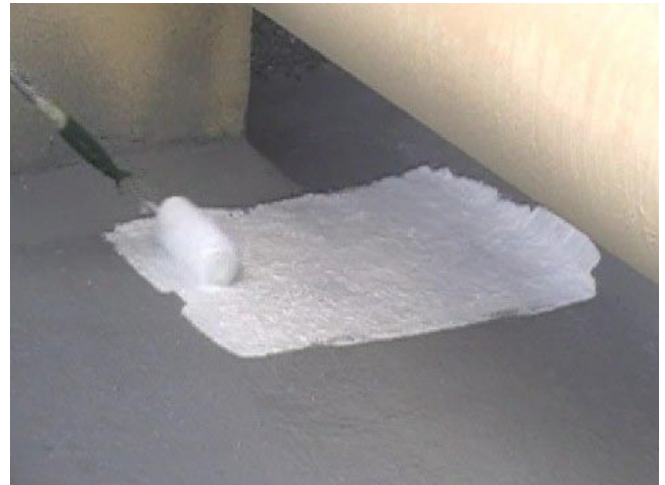
Aplicación de IC-5400

IC-5400 - es un recubrimiento de poliurea alifática, bicomponente, con una excelente estabilidad al color y resistencia a la abrasión, la intemperie y a un amplio rango de compuestos químicos.

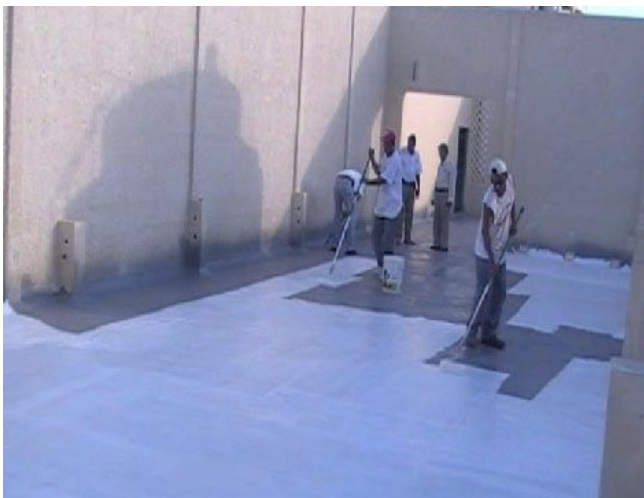
Aplicación de IC-5400

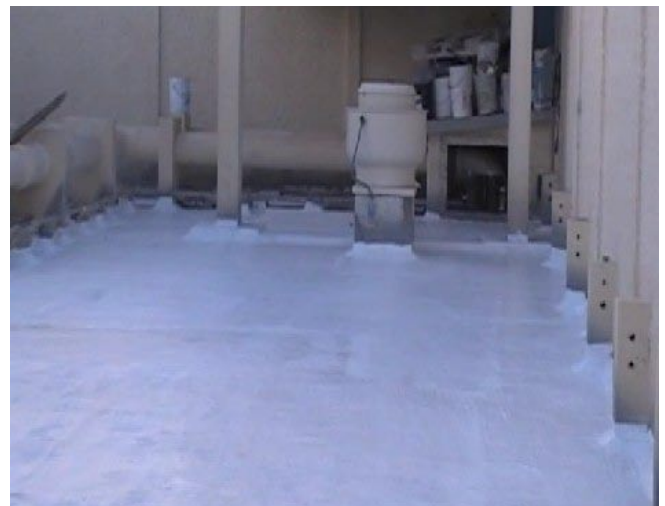
Trabajo terminado
