## Reparación del Puente Internacional REYNOSA – PHARR

**Tipo de obra:** Reparación - Infraestructura

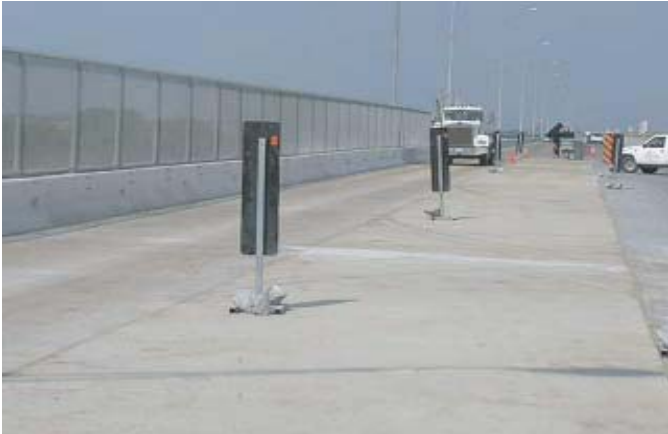
La sección mexicana del puente internacional Reynosa - Pharr tenía una superficie considerablemente irregular causada por defectos de nivelado en las juntas de expansión, como asimismo debido a algunos problemas durante las operaciones de construcción y postensión. Esta situación causó algunos accidentes y severos daños en muchos vehículos.

Una de las alternativas era usar un Sistema de Concreto 4 x 4™ de fraguado rápido, que sería una solución de relativo bajo costo, pero se debía aplicar a un espesor de 8 a 10 cm (3 a 4 in), lo que aumentaría la sección máxima hasta en 23 a 25 cm (9 a 10 in). El puente soportaría dicha carga adicional, sin embargo, no es deseable aumentar tanto el peso muerto. De

Como primer paso el contratista utilizó un escarificador grande mecánico para preparación de la superficie de carreteras, proporcionando una superficie muy rugosa en un tiempo corto. Toda la superficie de la losa del puente, 49,000 m<sup>2</sup> fueron preparadas en menos de una semana. Sin embargo este método de preparación de la superficie ocasionó varias micro grietas en toda la superficie, las mismas fueron removidas por granallado poco antes de la aplicación del adhesivo.

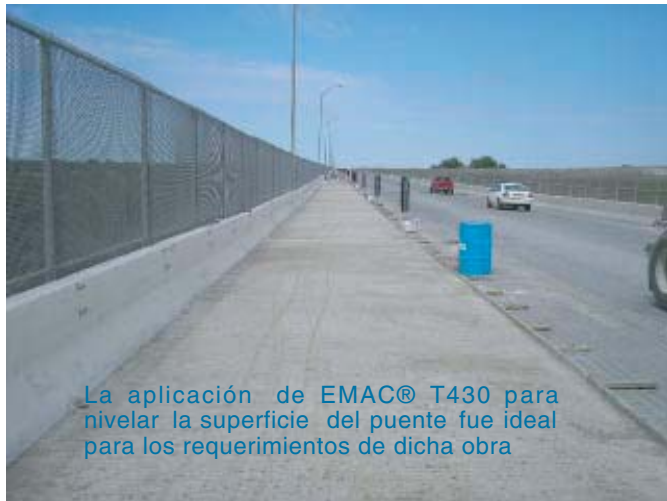
La aplicación de EMACO® T430 para nivelar la superficie del puente fue ideal para los requerimientos de dicha obra

alternativa más segura y fácil para repavimentar (renivelar) la superficie del puente era usar el mortero de reparación con alta resistencia inicial y amplio tiempo de colocación EMACO® T430 para toda el área de reparación, ya que podría ser aplicado a un espesor de 25 a 152 mm (1 a 6 in) sin problema reduciendo el peso adicional, y que no necesitaría juntas de expansión adicionales proporcionando una superficie uniforme.
